小網代通信

2020年 12月号 VOL-270

| ・「ハーバー整備作業の報告」 | 三浦 征幸(ハーバー管理整備委員長) | 2ページ |
| ・「金属摩耗状況撮影 と シンカー位置の経緯度測定」 | 大谷 正彦・澤樹 征司(クロニア) | 3~4ページ |

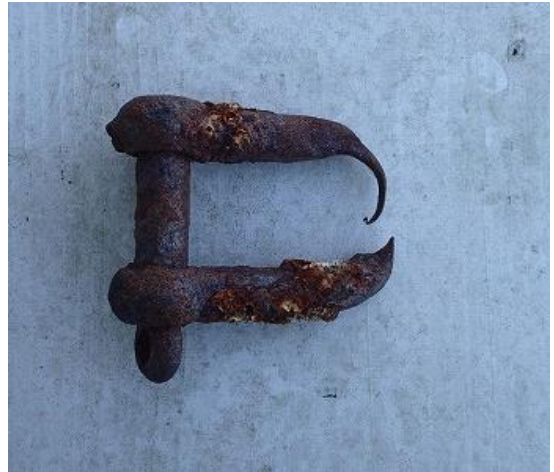
コロナ禍の中での実施には懸念される方もありましたが、昨年、澤樹氏(ケロニア)が撮影した金属の磨耗具合や、過日発生した繫留用シャックル破断等から、再三の延期は危険との判断をし「3密を避けて実施」との判断をいたしました。

過日発生した係留シャックルの破断

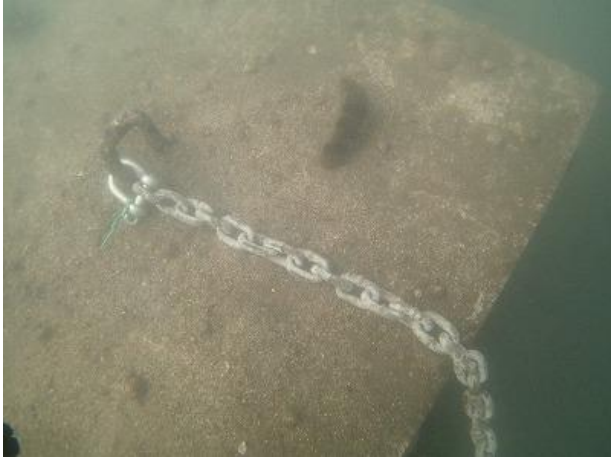
シンカーのU字金具に新チェーンを接続

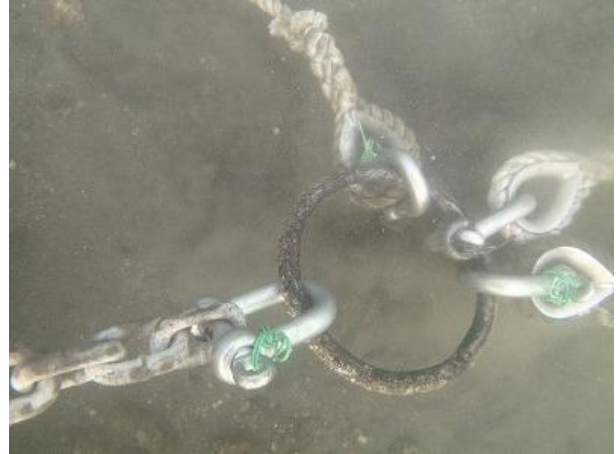
左方のシンカーから来たチェーン先のリングに3艇の繋留索が接続されている。

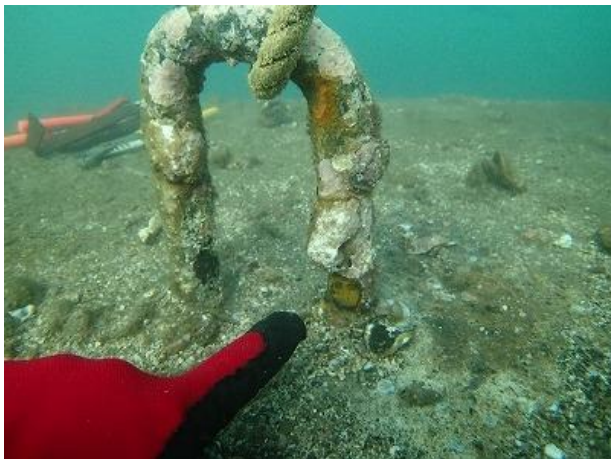
シンカーのU字金具摩耗状況
指先位置が摩耗している

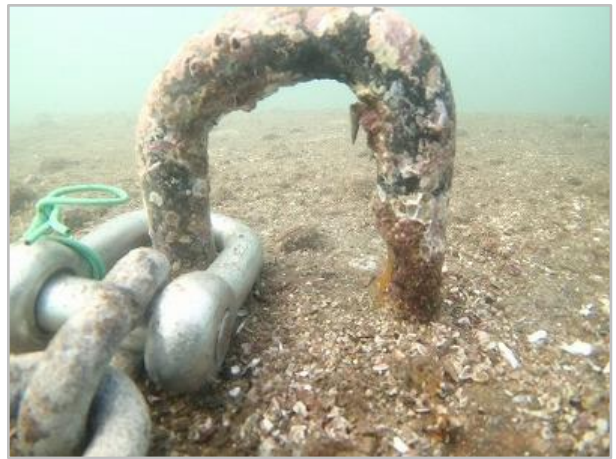
シンカーのU字金具の摩耗状況
右側の根元部分が摩耗している。

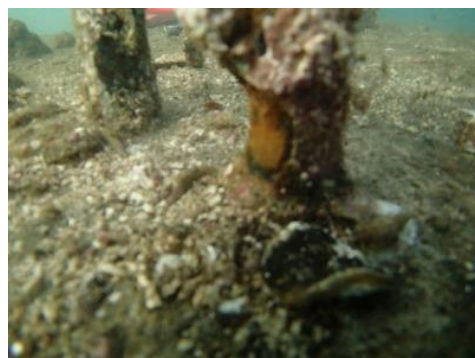
シンカーのU字金具摩耗状況
部分拡大

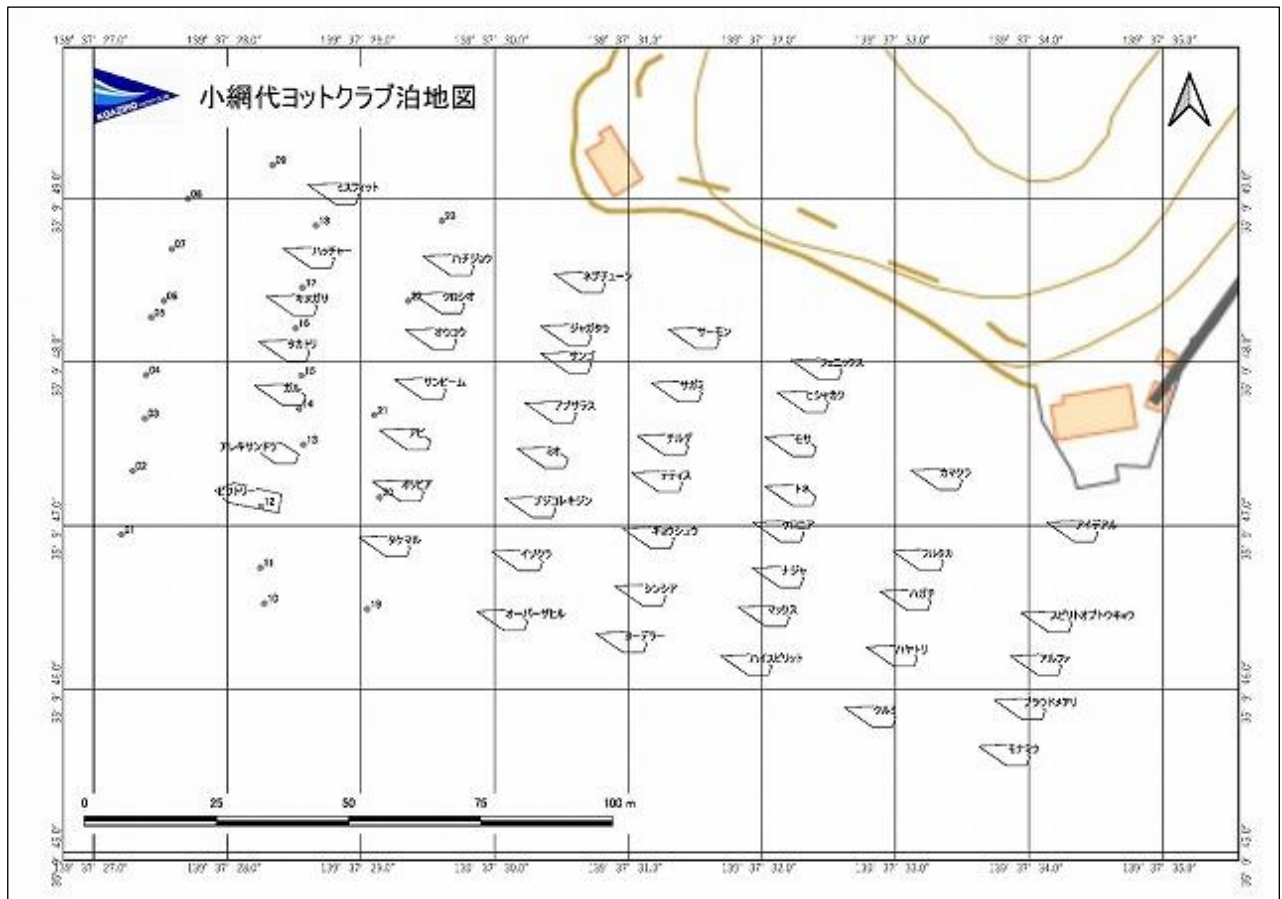
シンカー位置をプロットした小網代泊地区図(案)

- 01 ~ •23 が23個のシンカー位置である。3列目の•19 ~ •23は横つなぎチェーンで結ばれている。

今回分かったこと 従来作られていた図と実態とが随分違っていることが分かった。
 従来図にある4列目の横つなぎシンカー列は存在しない。
 •09番のシンカーがミスフィットにかなり近い位置にある。

今回のシンカー位置把握と泊地区図上へのプロットはまだ第1段階である。

今後、各シンカーに繋がった艇の把握、後列の唐人アンカーの位置の測定・プロットを行って実態の全体泊地区図を作るのが理想である。
